Odborný posudek

# **Odborné posouzení stavu ploché střechy víceúčelového objektu Kongresového centra a koncepční návrh nápravných opatření**

Víceúčelový objekt  
Na Pankráci 1684/15  
140 00  
Praha 4 – Nusle

Únor 2024

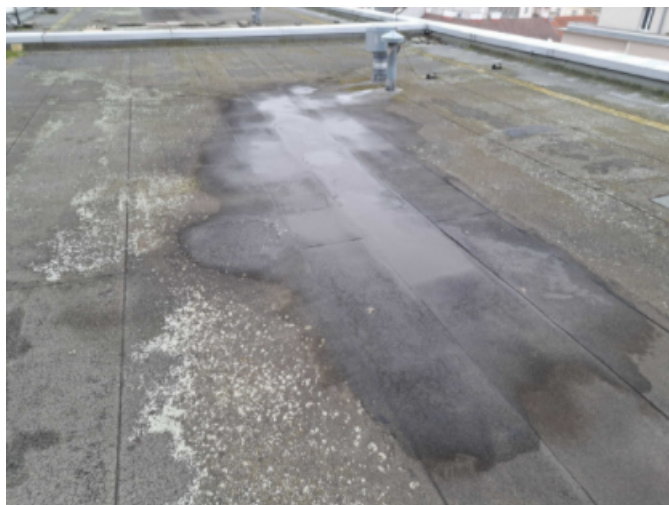
Střecha je nerovnoměrně spádovaná směrem do střešních vtoků. Spádování se jeví jako dostatečné, avšak v ploše střechy se tvoří rozsáhlé louže. Během prohlídky byly louže zmrzlé, tedy se na střeše se nacházeli rozsáhlé ledové plochy. Střecha je odvodňována v celé své ploše do vtoků o vnějším průměru nátokové hrany 150 mm a vnitřním průměru svodného potrubí 100mm. Střešní vtoky jsou chráněny košem proti vpádu nečistot (Foto /6/, Foto /13/, Foto /14/).

Foto /1/ Tvorba rozsáhlých louží v ploše střechy

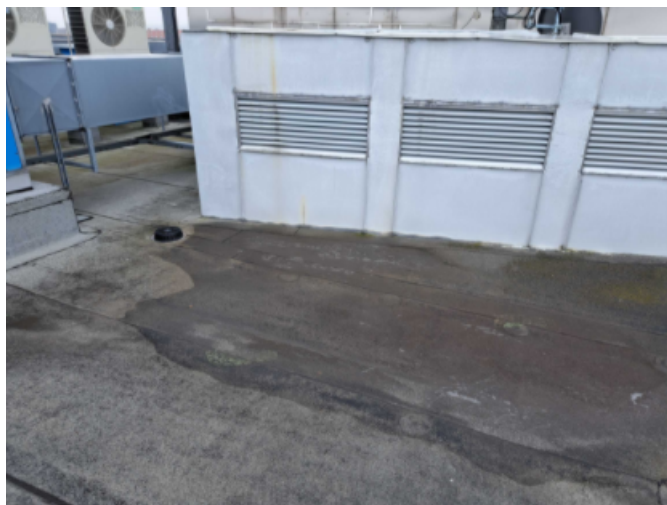
Foto /2/ Tvorba rozsáhlých louží v ploše střechy v blízkosti vtoku

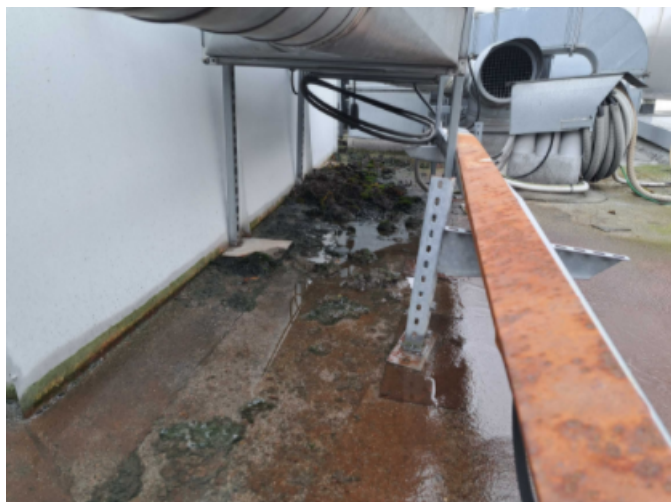
V celé ploše střechy rostou řasy, lišejníky nebo mechy (Foto /3/ - Foto /4/, Foto /8/ - Foto /12/). Náletová zeleň se zachytává zejména v rozích střechy nebo u požárních dělících konstrukcí, které prostupují nad úroveň střechy.

Foto /3/ Rozsáhle louže, v kterých rostou mechy a řasy

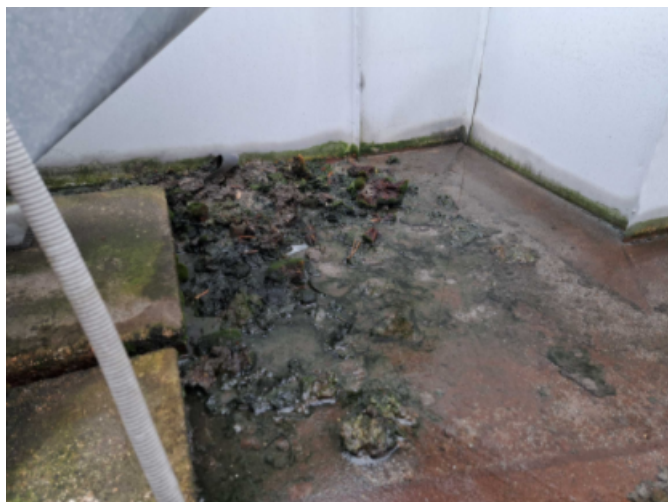
Foto /4/ Rozsáhle louže, v kterých rostou mechy a řasy

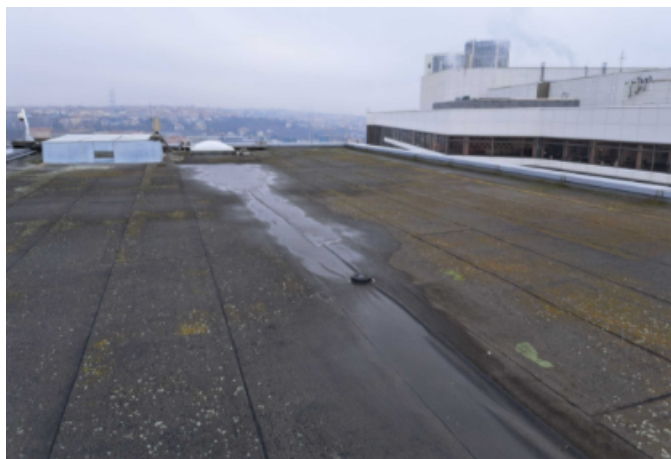
Celková rovinatost střechy je silně narušena, v mnohých místech se tvoří vrásky (Foto /5/, Foto /6/) či naopak prohlubně (Foto /1/ - Foto /4/). Prohlubně jsou spíše liniového než bodového charakteru. V mnohých místech jsou způsobeny dlouhodobým pohybem personálu konajícího údržbu střechy, kde jsou zřetelně vyšlapány cesty (Foto /7/).

Foto /5/ Tvorba rozsáhlých louží a vrás v okolí vtoků

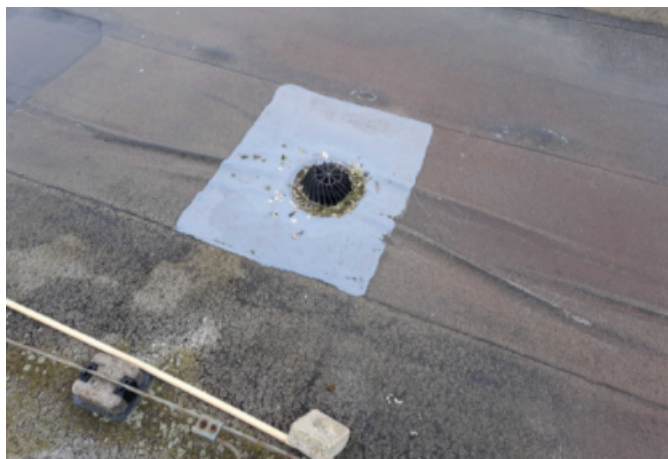
Foto /6/ Tvorba rozsáhlých louží a vrás v okolí mírně zaneseného vtoku

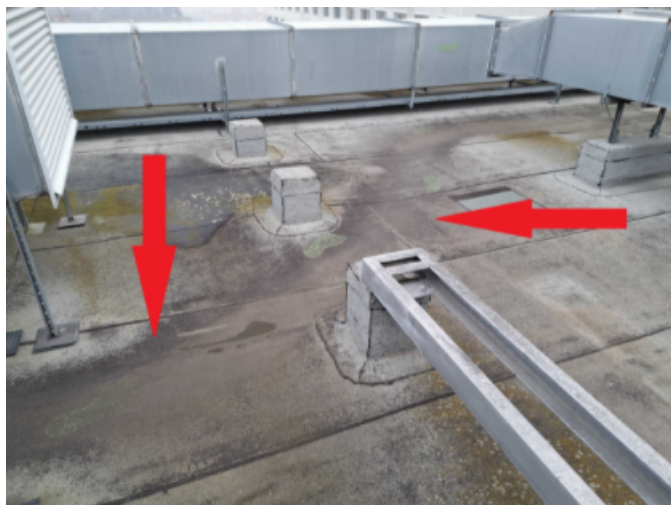
Foto /7/ Vyšlapaná trasa, která tvoří rozsáhle prohlubně

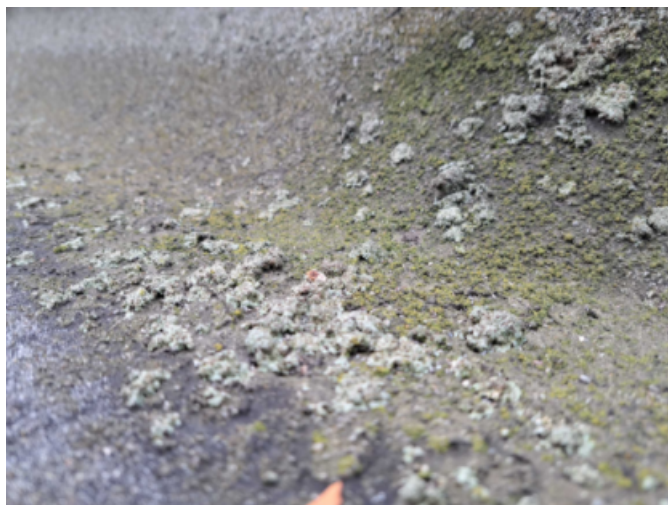
Foto /8/ Tvorba lišejníků a mechů v ploše střechy

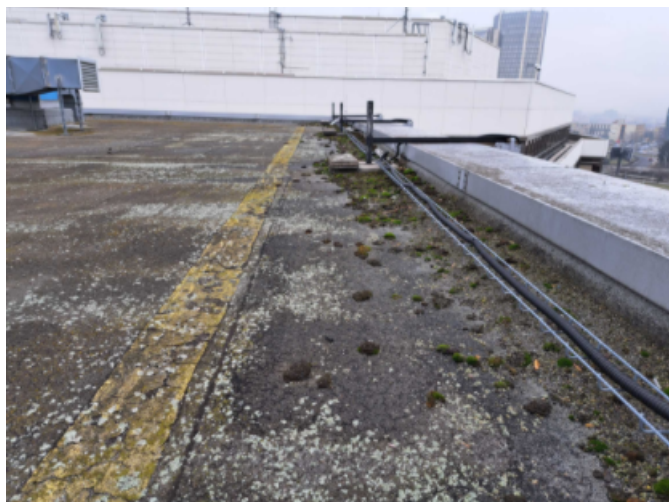
Foto /9/ Usazování mečů v okolí okrajů střechy

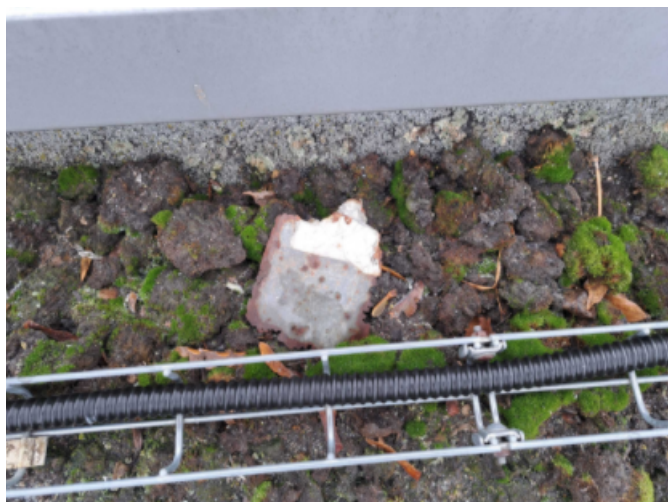
Foto /10/ Usazování mečů v okolí okrajů střechy

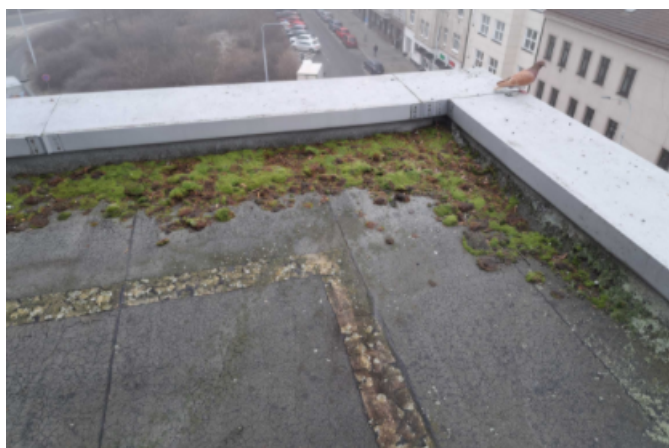
Foto /11/ Usazování mečů v okolí okrajů střechy

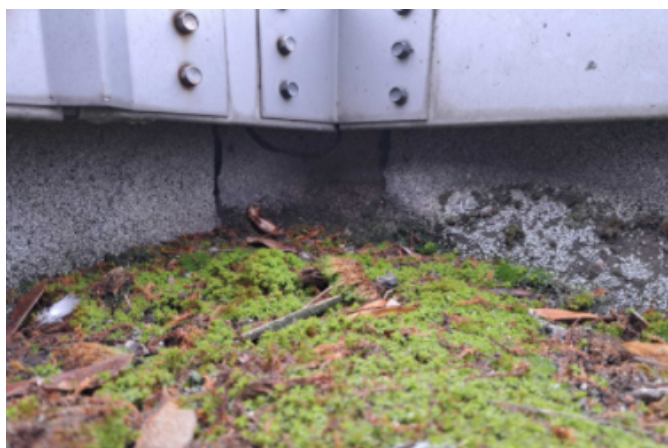
Foto /12/ Usazování mečů v okolí okrajů střechy

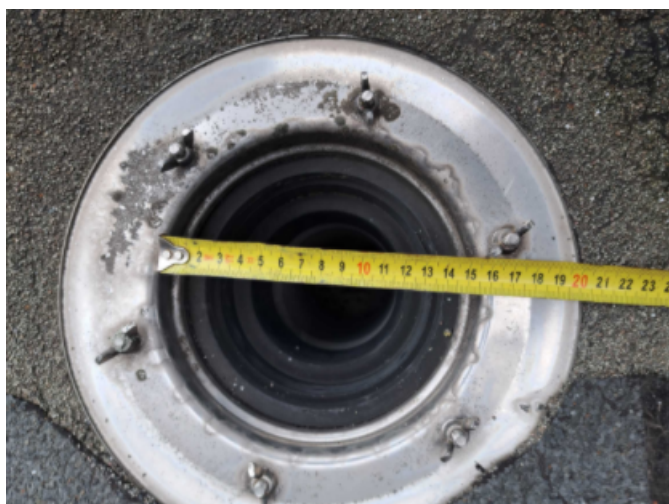
Foto /13/ Střešní vtok o vnějším průměru 150 mm  
a vnitřním 100 mm

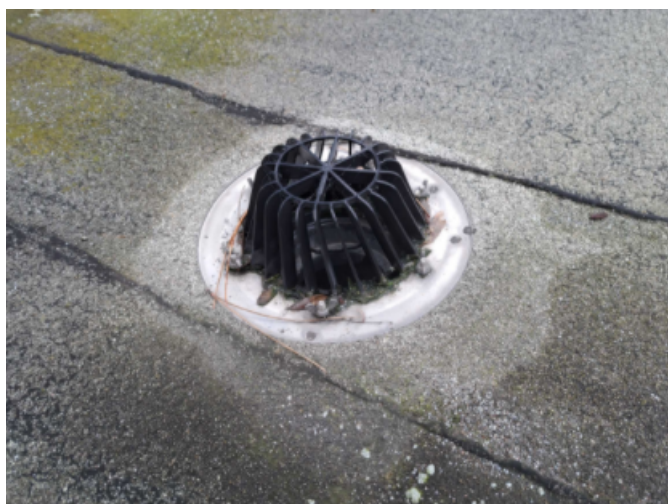
Foto /14/ Pohled na střešní vtok

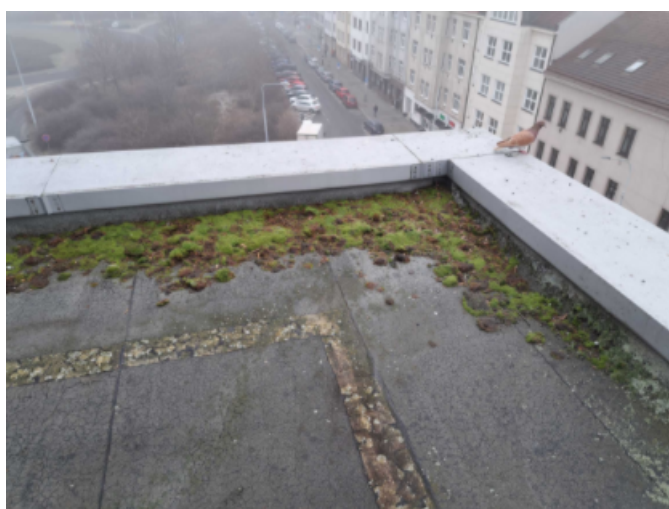
Oplechování je v středně zdegradovaném stavu. Ve spojích dochází k vzájemnému oddělování plechů nebo jsou plechy odpojeny od svého původního podkladu. Dochází také ke tvorbě řas na povrchu (Foto /15/ - Foto /17/). V těchto místech může docházet k zatékání vlhkosti pod oplechování. Jednotlivé plechy atiky jsou také spolu spřaženy plechovými pásky, které drží oplechování pohromadě za pomoci šroubů (Foto /16/ - Foto /19/). Lokálně tyto šrouby vypadávají vlivem koroze (Foto /19/).

Foto /15/ Roh oplechování atiky

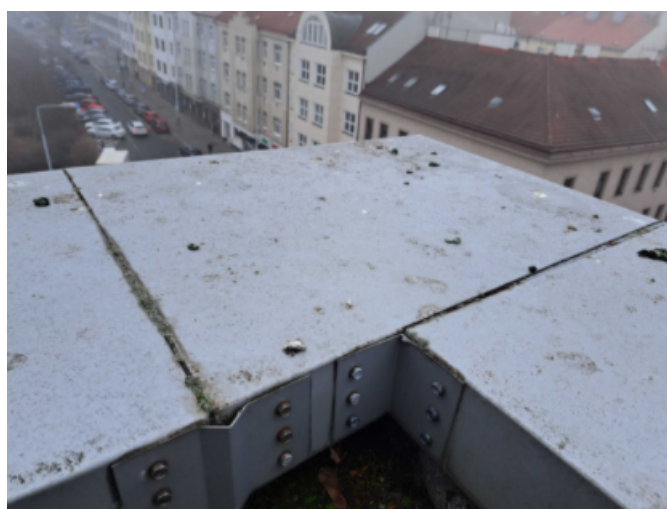
Foto /16/ Roh oplechování atiky, znatelné nesoudržné a zdegradované plechy

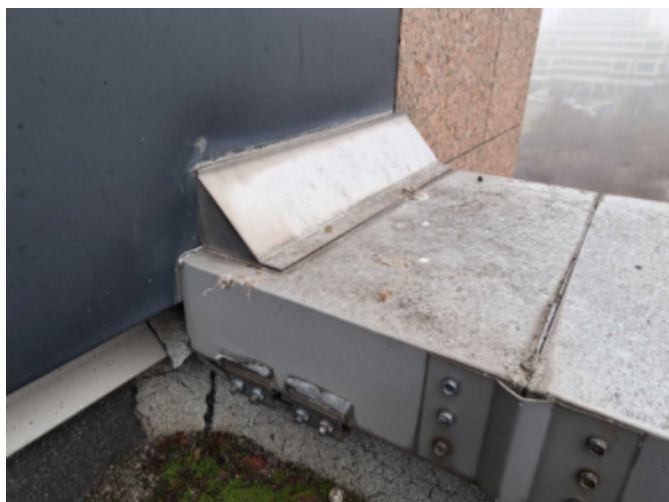
Foto /17/ Napojení oplechování atiky na fasádu

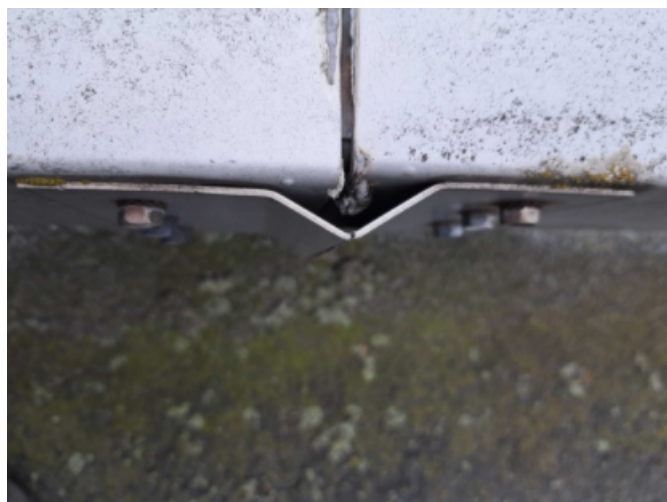
Foto /18/ Nesoudržný spoj oplechování atiky

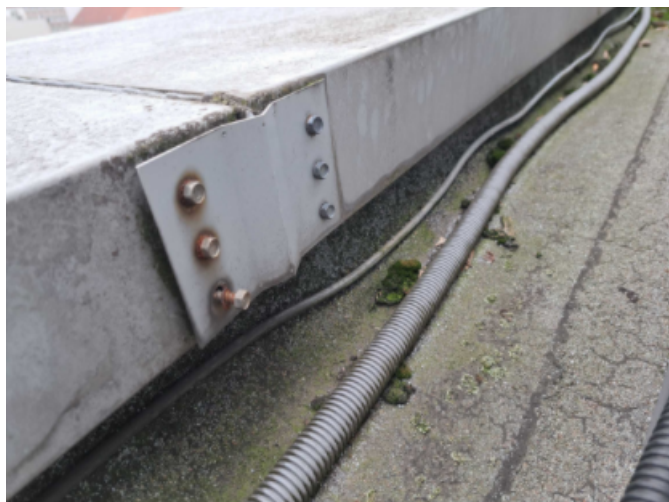
Foto /19/ Spoj oplechování atiky s korozí

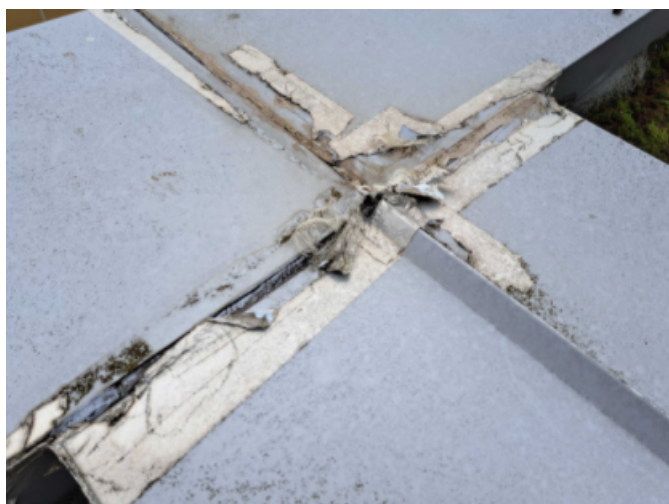
Téměř všechny spoje jsou prolepeny hliníkovou butylkaučukovou/asfaltovou páskou. Ta je však ve všech místech opravy poškozena, odlepena od podkladu nebo úplně roztržena (Foto /21/, Foto /22/).

Foto /21/ Nefunkční a zvětraná oprava spojů oplechování prolepením

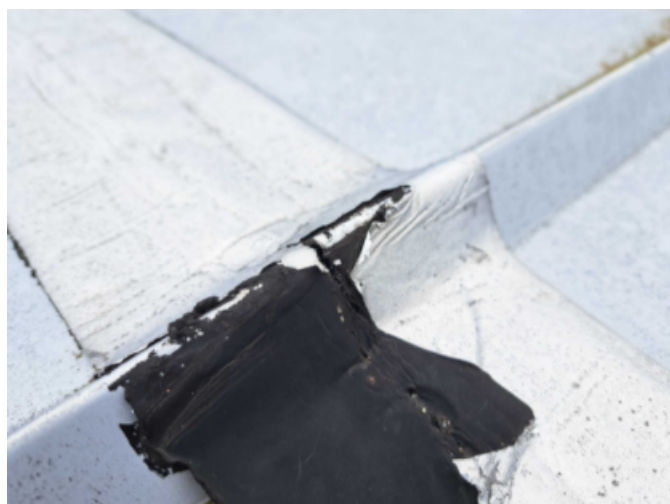
Foto /22/ Nefunkční a zvětraná oprava spoje oplechování prolepením

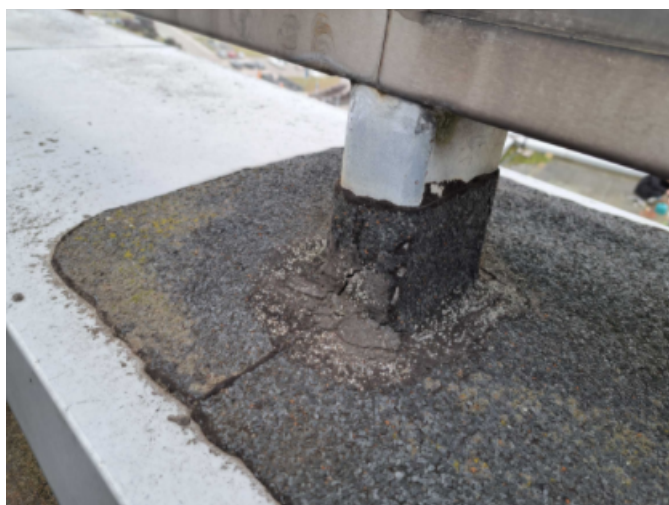
Foto /23/ Prostup konstrukce billboardu skrz atiku

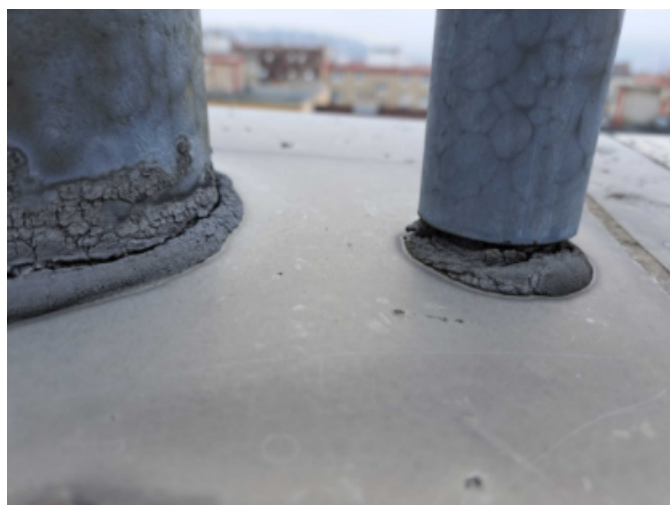
U výlezu na nejvyšší střechu prochází skrz atiku zábradlí. Přejít je v patě zábradlí opatřen tmelem, který je však také zdegradován a zvětrán, tedy neplní svou funkci (Foto /24/). Dále skrz oplechování atiky prochází nosná konstrukce billboardu s názvem hotelu. Tento přechod je řešen manžetou z asfaltového pásu (Foto /25/).

Foto /24/ Prostup konstrukce zábradlí skrz atiku

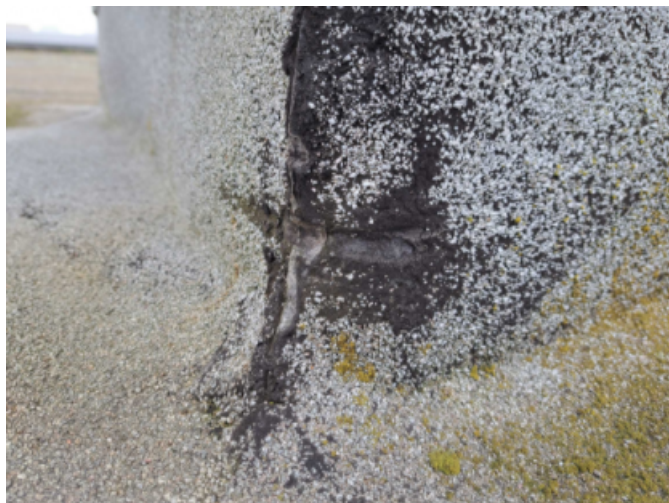
Podstavce pro technologie jsou v mírně zdegradovaném stavu. Lokálně jsou vidět nesoudržné části, avšak ve většině míst se jeví jako vyhovující (Foto /40/ - Foto /41/). V mnohých místech jsou tyto podstavy využívány umývači oken k zachycování se pomocí provazů. V těchto místech je znatelné mechanické poškození hydroizolace (Foto /25/, Foto /26/).

Foto /25/ Detail mechanicky poškozené hydroizolace od umývačů oken, způsobeno nesprávným uchycováním se za pomoci lana o prostupující konstrukci

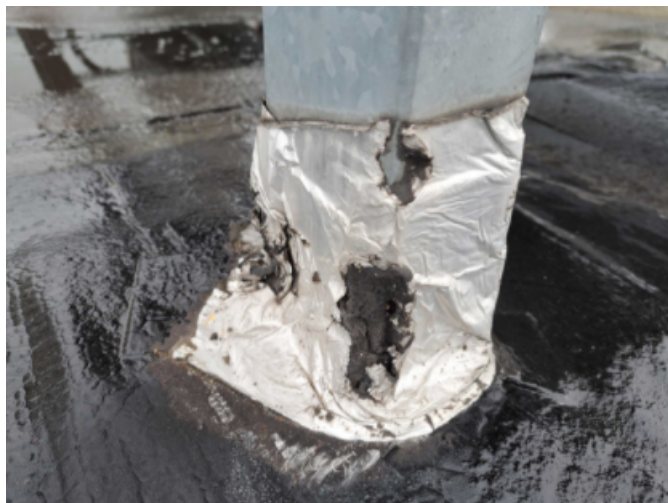
Foto /26/ Detail mechanicky poškozené prostupující konstrukce, pravděpodobně také způsobeno umývači oken

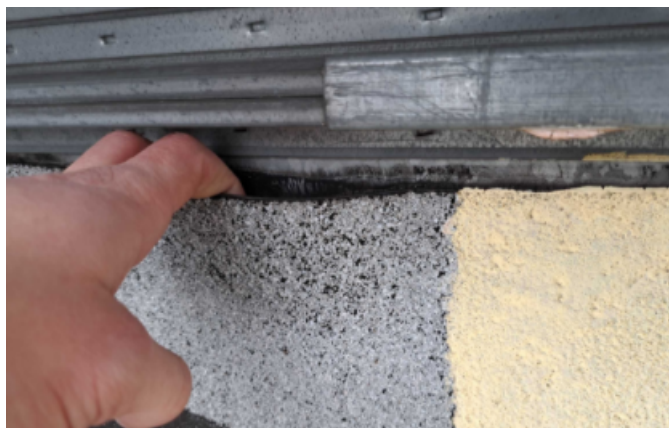
Napojení asfaltových hydroizolačních pásů na všechny prostupující konstrukce, technologie a systémy vykazuje známky silné degradace. Pásky jsou v mnohých místech nesoudržné s prostupující konstrukcí, kterou mají chránit (Foto /27/ - Foto /35/).

Foto /27/ Vytážení hydroizolace na prostupující konstrukci, izolace nesoudržná s podkladem

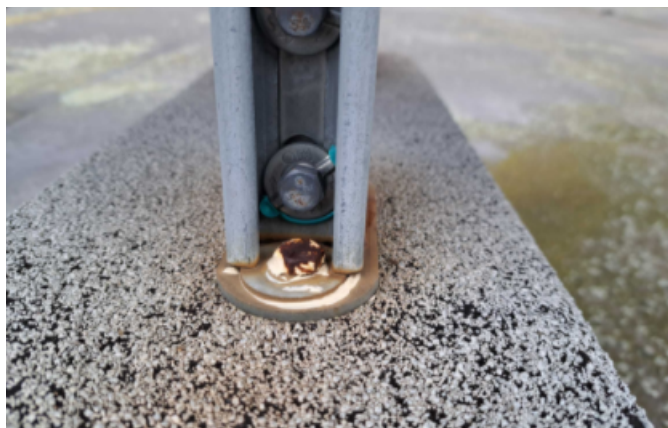
Foto /28/ Mechanické uchycení konstrukce skrz hydroizolaci, ochranný tmel je silně zvětřen

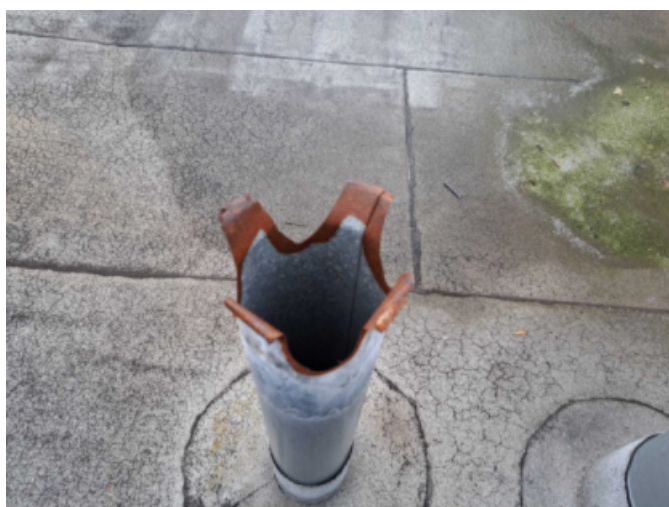
Foto /29/ Absence hlavice vlivem mechanického poškození

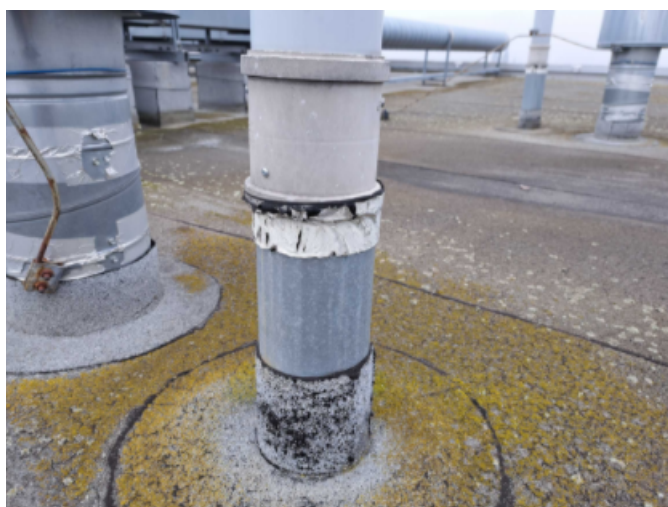
Foto /30/ Navazování různých materiálů pro komínek odvětrání, nesprávné přechody materiálů

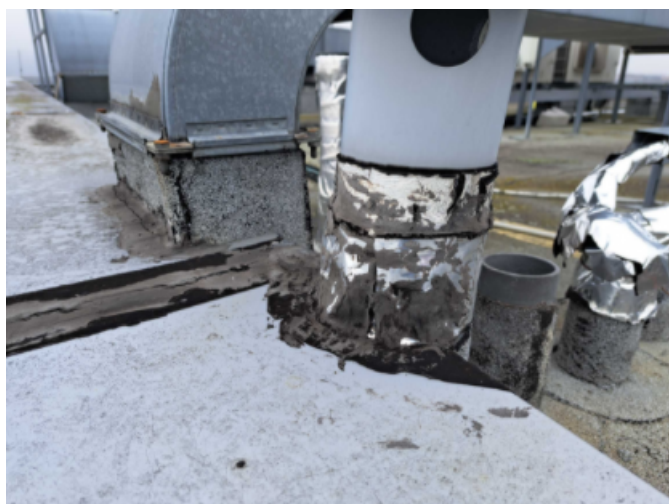
Foto /31/ Prvek prostupující jak střešní konstrukcí, tak oplechováním atiky

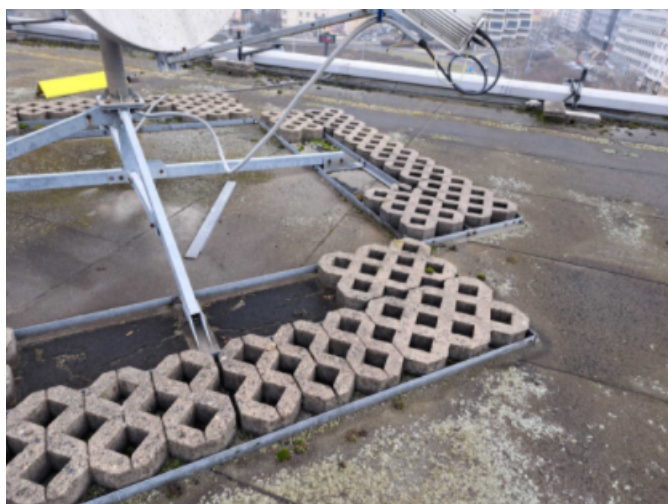
Foto /32/ Satelit na střeše zatížen betonovými zatravňovacími tvarovkami, položeno na asfaltových přířezech

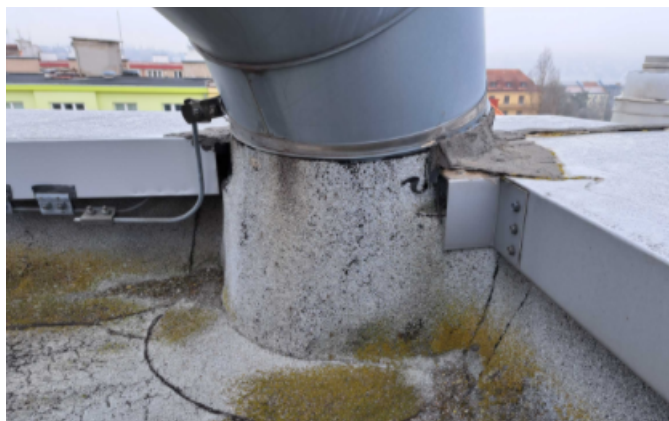
Foto /33/ Prostup konstrukce skrz střechu a oplechování atiky

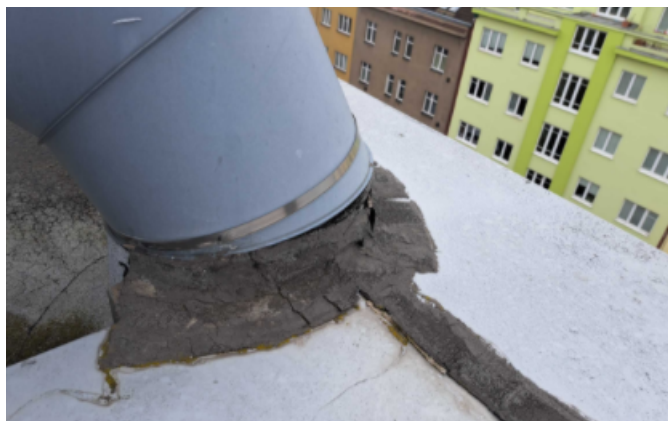
Foto /34/ Prostup konstrukce skrz střechu a oplechování atiky

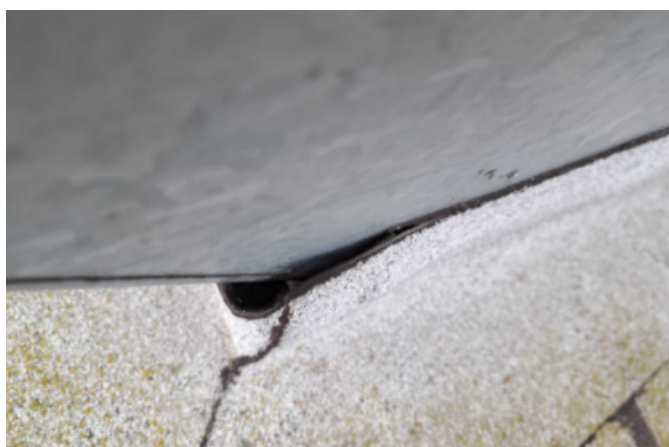
Foto /35/ Nesoudržnost hydroizolace s podkladem ve vytažení,

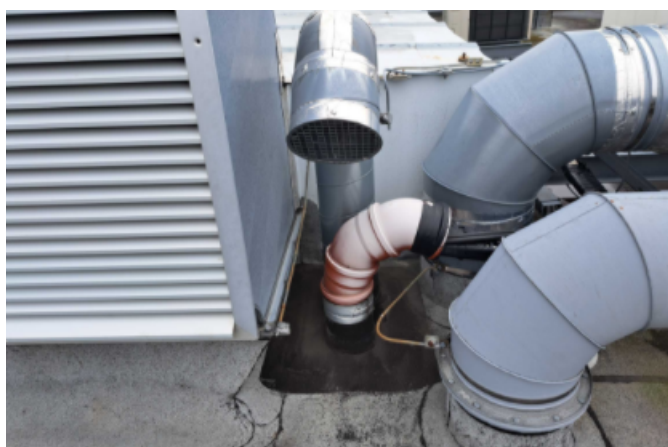
Některé prostupy a vedení jsou z PVC trubek a kolen. PVC systém trubek je určen na vedení v zemině a ne na vzduchu či už v interiéru nebo exteriéru. V exteriéru je však toto potrubí obzvlášť nevhodné, protože je citlivé na dlouhodobé UV záření (Foto /36/ - Foto /39/).

Foto /36/ Nesprávně zvolen ochranný prvek z kanalizačních trubek z PVC

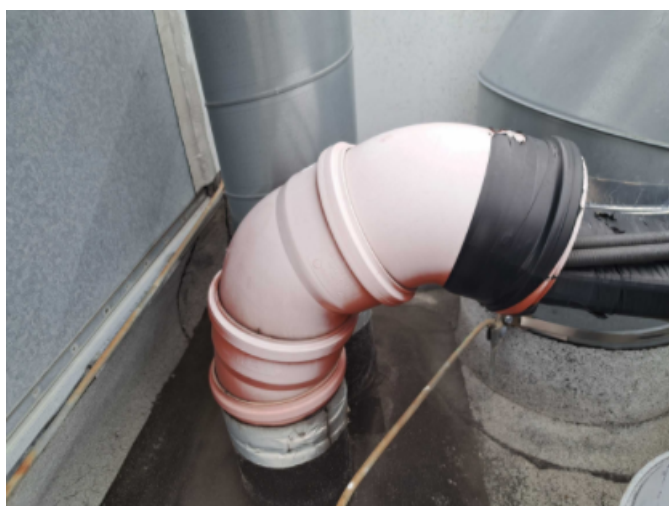
Foto /37/ Nesprávně zvolen ochranný prvek z kanalizačních trubek z PVC

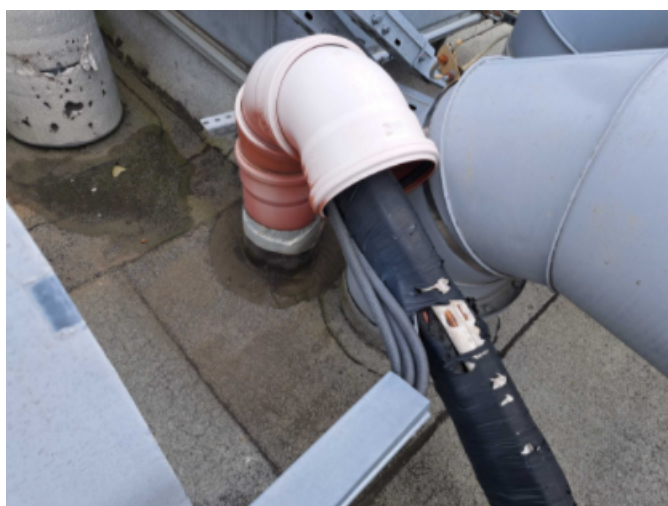
Foto /38/ Nesprávně zvolen ochranný prvek z kanalizačních trubek z PVC

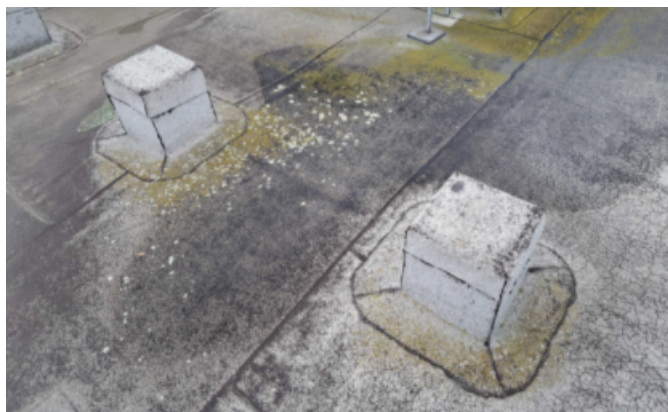
Foto /40/ Pohled na prostupující podkladní konstrukce pod technologické vybavení objektu

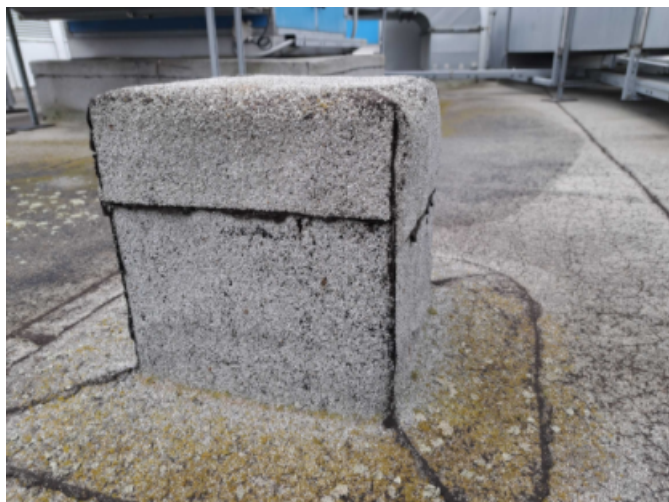
Foto /41/ Pohled na prostupující podkladní konstrukce pod technologické vybavení objektu

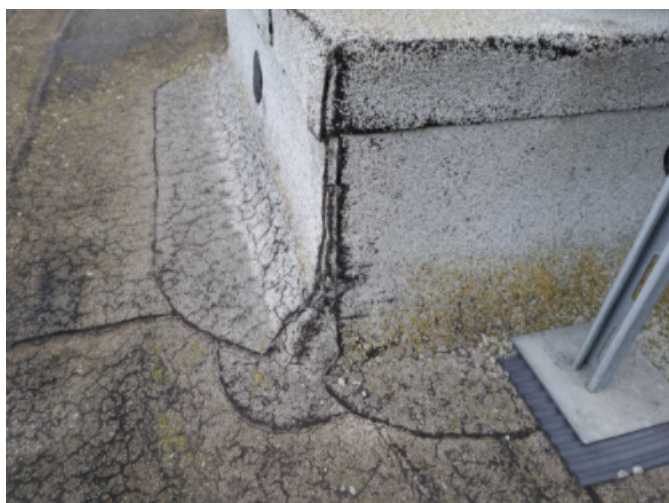
Foto /43/ Silně zdegradovány asfaltové hydroizolační pásy ve vytažení na prostupy

5. Napojení hydroizolace na navazující konstrukce je v silně zdegradovaném stavu. Vytažení hydroizolace dosahuje dostatečné výšky (více jak 150 mm). Asfaltové pásy v detailech jsou nesoudržné se svým podkladem, např. kolem vzduchotechniky nebo jiných prostupů skladbou.

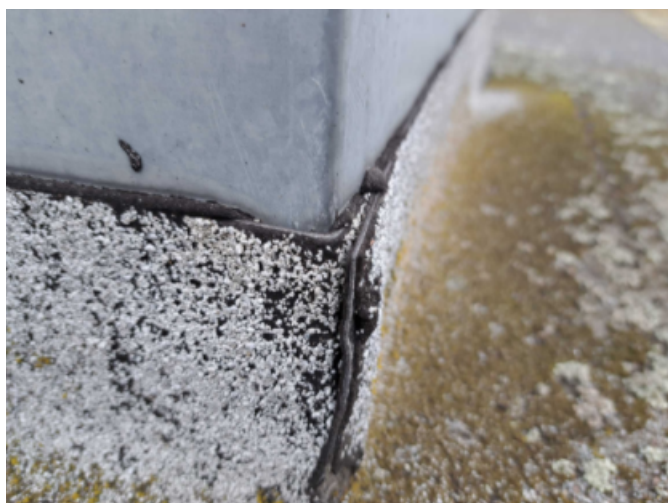
Foto /44/ Silně zdegradovány asfaltové hydroizolační pásy ve vytažení na prostupy

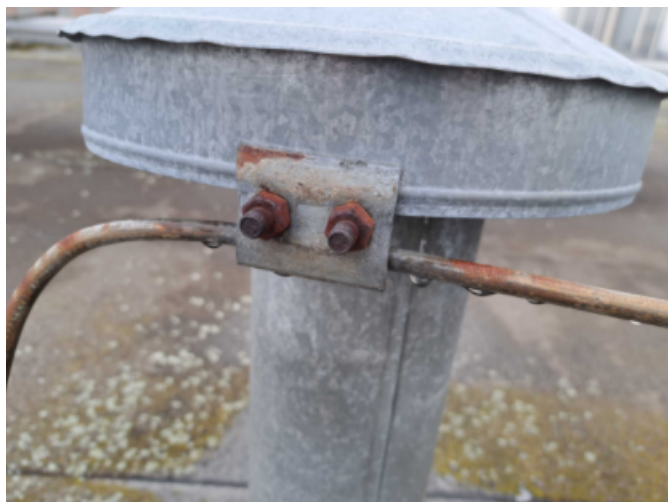
Foto /50/ Uchycení hromosvodu ke komínovým hlavicím, znatelná silná koróze

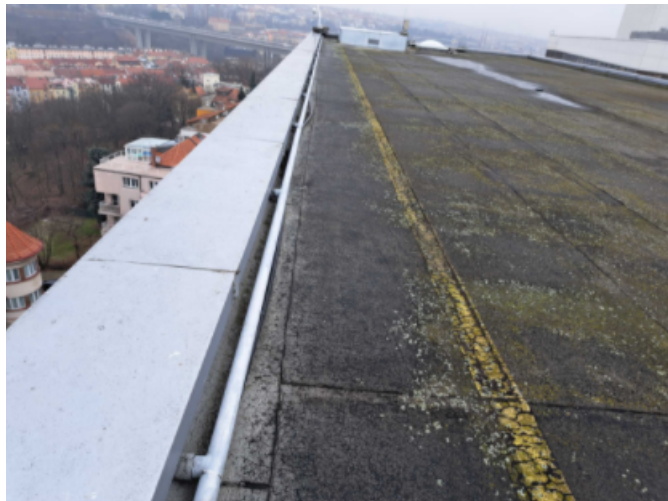
Systém záhytu proti pádu osob se nachází jenom v jedné části střechy a to jenom na jedné stěně atiky. Tento systém je řešen ocelovou tyčí uchycenou v atice (Foto /52/ - Foto /54/).

Foto /52/ Záchytné zařízení pro umývače oken

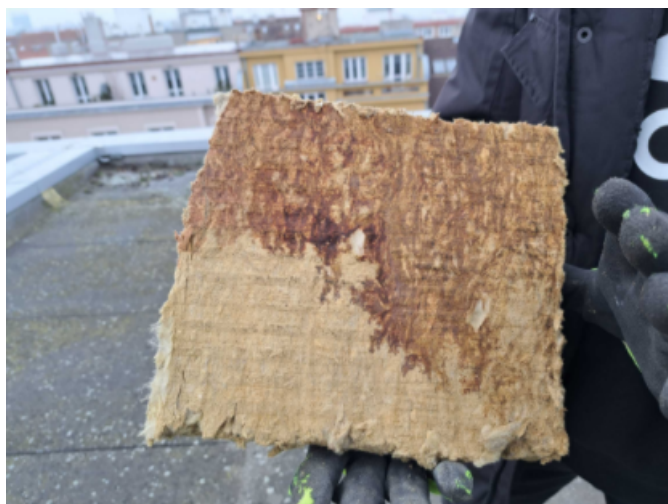
Na polystyrénu se nachází minerální vata, která zároveň plní funkci spádové vrstvy. Vata je v tloušťce od 15 do 110 mm. Ve větších tloušťkách je tato vrstva tvořena dvěma na sebe uloženými deskami minerální vaty, tedy spádovou vrstvu tvoří jenom vrchní deska (Foto /55/ - Foto /59/). Izolace byla ve dvou sondách nalezena vlhká a silně zdegradována, ve zbytku sond byla nalezena suchá a bez známek degradace.

Foto /57/ Silně navlhnutá tepelná izolace z minerální vaty ze sondy S2

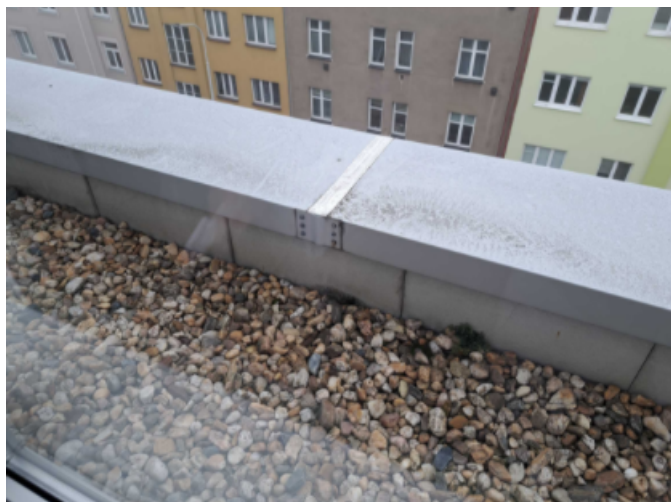
Tato střešní rovina nebyla podrobně prozkoumána z důvodu nemožnosti přístupu. Skladba této střešní roviny se ve své hlavní hydroizolační vrstvě liší od všech ostatních střech. Na povrchu se nachází kačírek, tedy se předpokládá že pod ním se nachází PVC střešní fólie. Dle sdělení p. Sosny během prohlídky, tady opakovaně neodtéká a hromadí se voda. Tuto střechu jde považovat za nefunkční a je potřeba celková rekonstrukce (Foto /64/ - Foto /67/).

Foto /64/ Pohled na střešní rovinu z interiéru pokoje ve 4.NP

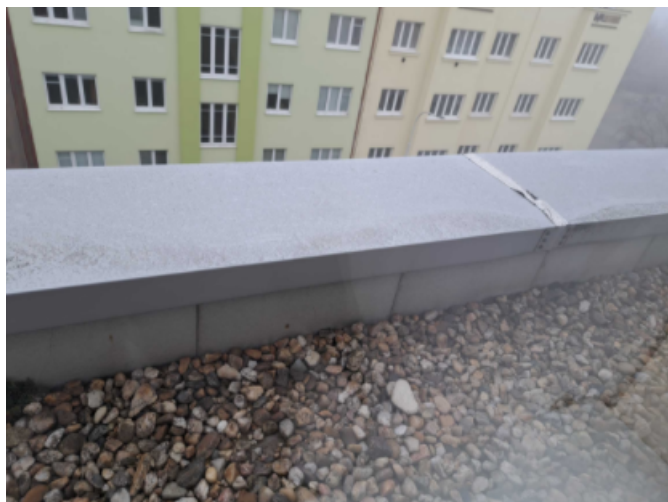
Foto /65/ Pohled na střešní rovinu z interiéru pokoje ve 4.NP

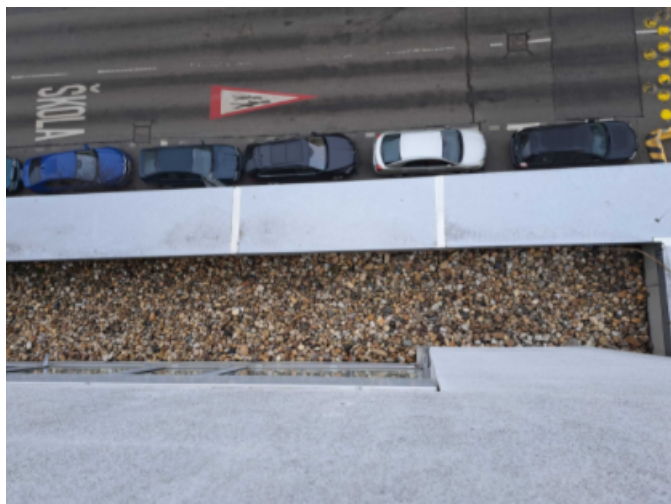
Foto /66/ Pohled na střešní rovinu z 5.NP

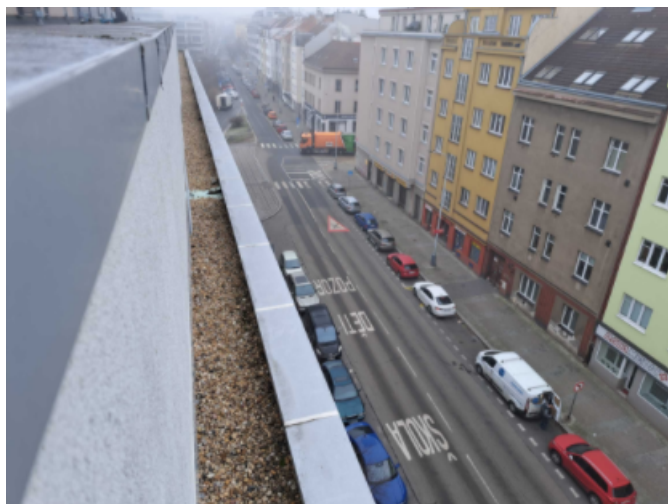
Foto /67/ Pohled na střešní rovinu z 5.NP
