PROTOKOL O KONTROLE VZDUCHOTECHNICKÉHO ZAŘÍZENÍ Č. 41

Název zakázky:	VZT – audit vzduchotechnik
Adresa objektu:	Kongresové centrum Praha a.s., 5. května 1640/65, Nusle, 140 00, Praha 4
Název zařízení:	VZT41 – Společenský sál - zadní část
Popis zařízení:	Zařízení je umístěno ve 2.PP ¹ ve strojovně VS02. Na straně přívodu vzduchu obsahuje klapku na přívodu vzduchu, filtr, ohříváč, chladič, zvlhčovač vzduchu, dohříváč, přívodní ventilátor, komoru výtlačku s tlumiči a klapku na odvodu.

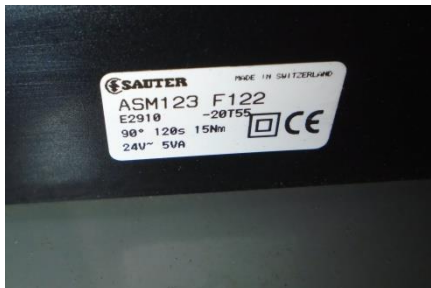
Obrázek 1 – Štítek pohonu klapky

- 1.1.1 Přívodní manžeta: OK
- 1.1.2 Přívodní klapka: je netěsná
- 1.1.3 Plášť: je těsný, korodují spojovací šrouby a plášť okolo zavíračů

- 4.8.1 Vstupní klapka – je netěsná, korodují spojovací šrouby, koroduje plášť okolo zavíračů
- 4.8.2 Filtrační komora 1° - korodují chráničky kabelů, průchodky pláštěm jsou netěsné, koroduje rošt filtru

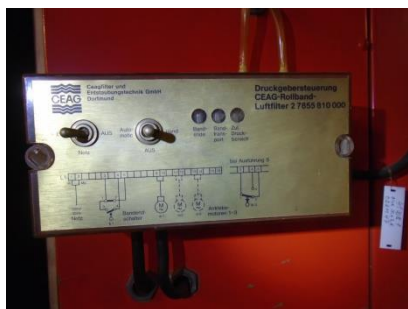
Obrázek 3 – Ovládání odvinovacího filtru

- 1.2.1 Stav filtrů: je nepoužívaný, místo filtru je vložena fironová textilie, ta je zanesená
- 1.2.2 Skladba filtrů stávající: odvinovací filtr: firon
- 1.2.3 Doporučená sklad filtrů auditorem: G4 – 2 x 1120
- 1.2.4 Plášť: korodují chráničky kabelů, jsou netěsné průchodky pláštěm, koroduje rošt filtru

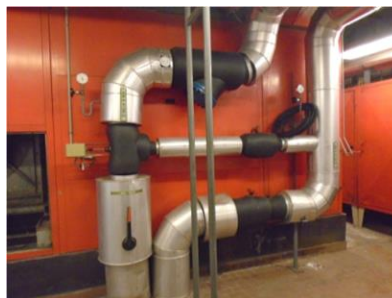
Obrázek 12 - Směšovací uzel chladiče

- 1.5.1 Lamely: jsou lokálně deformované lamely
- 1.5.2 Odvod kondenzátu: je zaslepený
- 1.5.3 Plášť: koroduje konstrukce po obvodě
- 1.5.4 Směšovací uzel chladiče: ventil je funkční, nutno zaizolovat potrubí uzlu

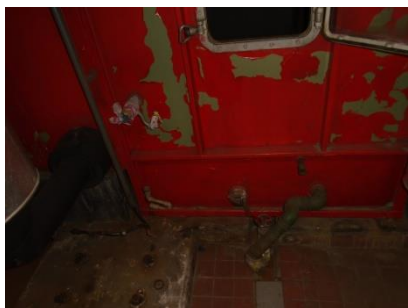
Obrázek 15 – Demontované čerpadlo

- 1.6.1 Čerpadlo: odpojené - nebylo nezkoušeno
- 1.6.2 Plášť: korodující plášť, lamely korodují, sedimenty usazený na tryskách, trysky korodují

- 4.8.5 Zvlhčovač vzduchu – odpojené čerpadlo, koroduje plášť, lamely i trysky, sedimenty usazené na tryskách
 Dohřívač – koroduje podlaha, plášť je netěsný; Lokálně deformované lamely – vhodno „učesat“ narovnat tak, aby mohl mezi lamelami proudit vzduch.
 Ventilátor - koroduje nosná konstrukce rozvaděče, odstraněn izolant z podlahy, koroduje podlaha, nosná kce ventilátoru, motor, ventilátor chráničky kabelů, průchodky skrz plášť jsou netěsné, kydanec vazelíny na ventilátoru, zavírače jsou rozbité, loupe se barva, manžeta je děravá na třech místech, řemeny jsou popraskané; Nedostatečné napnutí klínového řemene – napnutost se zajišťuje aretačními šrouby a měřičem prohnutí řemene
 Nesouosost řemenic – souosost se zajišťuje aretačními šrouby

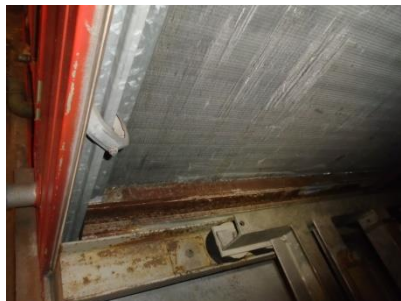
Obrázek 17 – Štítek komory dohříváče – není (pouze název)

- 1.7.1 Lamely: Lokálně deformované,
- 1.7.2 Plášť: koroduje podlahu
- 1.7.3 Směšovací uzel dohříváče – Ventil funkční, čerpadlo funkční, doizolovat potrubí uzlu

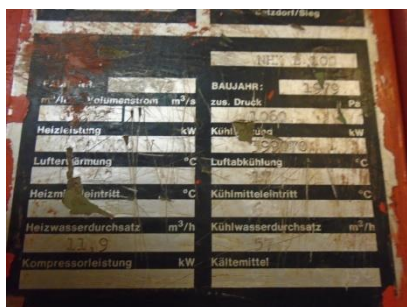
Obrázek 21 – Štítek komory ventilátoru

- 1.8.1 Řemeny jsou prověšené a popraskané, řemenice je nesouosá, manžeta je děravá na třech místech
- 1.8.2 Plášť: koroduje nosná konstrukce rozvaděče, odstraněn izolant z podlahy, koroduje podlaha, nosná kce ventilátoru, motor, ventilátor a chráničky kabelů, průchodky skrz plášť jsou netěsné, množství vazelíny na ventilátoru, zavírače dveří jsou rozbité, loupe se barva z pláště

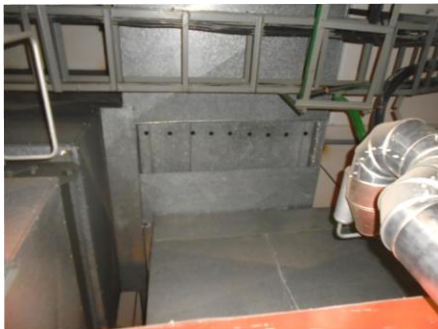
Obrázek 26 – Měřící místo VZT 41

Rozměr potrubí: 1,4x 0,8 m

Průměrná rychlost v potrubí: 5,0 m/s
 Plocha potrubí v místě měření: 1,4x 0,8 = 1,12 m²
 Naměřené množství vzduchu: 5,0*1,12*3600 = 20 190 m³/h

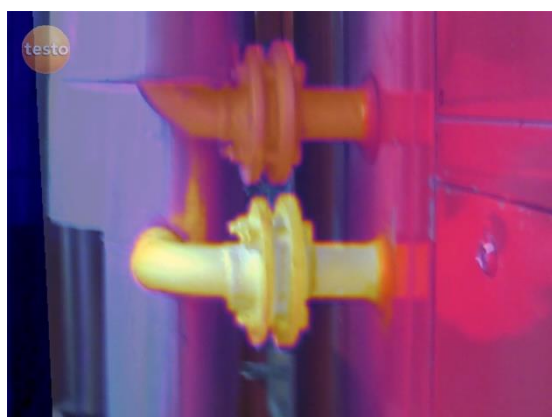
Obrázek 29- Teplotní spád při měření výkonu dohříváče

Tlaková diference na sacím ústí ventilátoru:	50 Pa
Množství vzduchu:	$\sqrt{50} * 3200 = 22\ 650\ m^3/h$
Teplotní spád na straně vzduchu:	16,4 / 28,1 °C
Teplotní spád na straně topné vody:	59,0 / 44,8 °C
Změřený výkon:	$(28,1 - 16,4) * \frac{22\ 650}{3600} * 1,2 = 88,34\ kW$; při střední teplotě na výměníku 51,9 °C

Výkon výměníku je 88,34 / 105,35 kW= 84 % PD.

- 6.1.1 Klapková komora – je netěsná
- 6.1.2 Filtrační komora – po správném osazení doporučených filtračních látek – v pořádku
- 6.1.3 Ohřívač - výkon ohřívače **61 % PD** – Nedostatečný výkon výměníku byl zapříčiněn nedostatečným průtokem topného média výměníkem
- 6.1.4 Chladič -
- 6.1.5 Dohřívač - výkon ohřívače **84 % PD** – vzhledem ke stáří soustavy je účinnost výměníku plně dostatečná pro další fungování VZT zařízení
- 6.1.6 Přívodní ventilátor - množství přívodního vzduchu **48% PD**.
- 6.1.7 Zařízení nepracuje dle předpokládaných kritérií. Doporučujeme vyřešit hydrauliku zatékání ohřívače. Doporučujeme zaměnit řemenový převod motor/ventilátor..
