PROTOKOL O KONTROLE VZDUCHOTECHNICKÉHO ZAŘÍZENÍ Č. 104

Název zakázky:	VZT – audit vzduchotechnik
Adresa objektu:	Kongresové centrum Praha a.s., 5. května 1640/65, Nusle, 140 00, Praha 4
Název zařízení:	VZT104 – Chodby nadzemních podlaží - 8. část
Popis zařízení:	Zařízení je umístěno v 2.PP ¹ ve strojovně VS02. Na straně přívodu vzduchu obsahuje klapku na přívodu vzduchu, odvinovací filtr, ohřívač, přívodní ventilátor a klapku na odvodu.

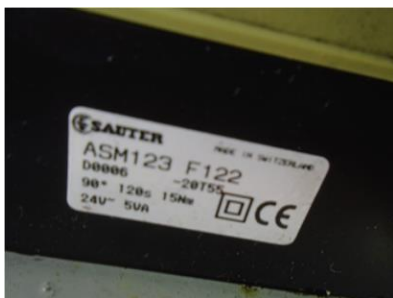
Obrázek 1 – Štítek pohonu klapky

- 1.1.1 Přívodní manžeta – OK
- 1.1.2 Přívodní klapka – je netěsná
- 1.1.3 Plášť – koroduje plášť okolo zavíračů dveří, sedimenty na plášti

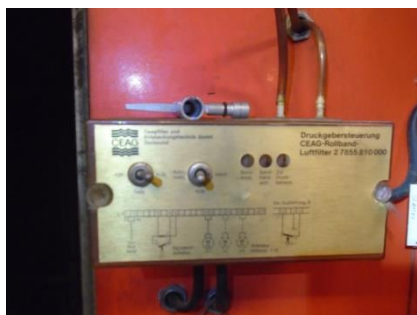
Obrázek 3 – Ovládání odvinovacího filtru

- 1.2.1 Stav filtrů: filtr nepoužíván, místo filtru vložena fironová textilie, ta je nezafixována
- 1.2.2 Skladba filtrů stávající: odvinovací filtr - firon
- 1.2.3 Doporučená skladba filtrů auditorem: G4 - 1720
- 1.2.4 Plášť: 2 rozbité zavírače, sedimenty a koroze na stropě a podlaze, netěsné prostupy pláštěm, koroduje plášť okolo zavíračů dveří, korodují chráničky kabelů, zkřížené dveře

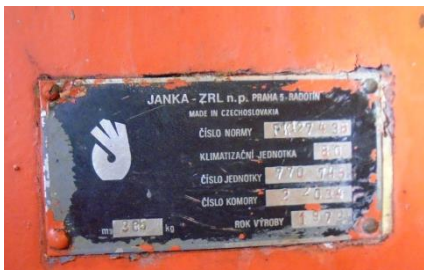
Obrázek 5 – Štítek komory ohřivače

- 1.3.1 Lamely – jsou zanesené
- 1.3.2 Plášť – zrezlá nosná konstrukce, netěsný plášť, koroduje zesponu, loupe se barva z potrubí,
- 1.3.3 Směšovací uzel ohřivače – ventil funkční, čerpadlo funkční, chybí štítek na čerpadle, sedimenty na uzlu

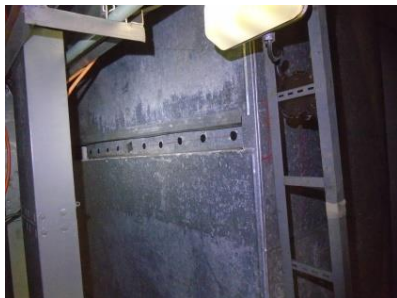
Obrázek 14 – Měřící místo VZT 104

Rozměr potrubí: 1,6 x 0,8 m

Měřící přímka	Rychlost v měřícím bodě (přívod) (m/s)									
	1	2,68	2,72	2,75	2,62	2,77	2,76	2,88	2,81	2,78
2	2,65	2,78	2,7	2,77	2,86	2,72	2,67	2,79	2,78	2,75
3	2,63	2,73	2,68	2,68	2,72	2,68	2,72	2,78	2,82	2,9
4	2,28	2,54	2,64	2,64	2,51	2,6	2,55	2,59	2,73	2,64

Průměrná rychlost v potrubí: 2,7 m/s
 Plocha potrubí v místě měření: $1,6 \cdot 0,8 = 1,28 \text{ m}^2$
 Naměřené množství vzduchu: $2,7 \cdot 1,28 \cdot 3600 = 12\,438 \text{ m}^3/\text{h}$

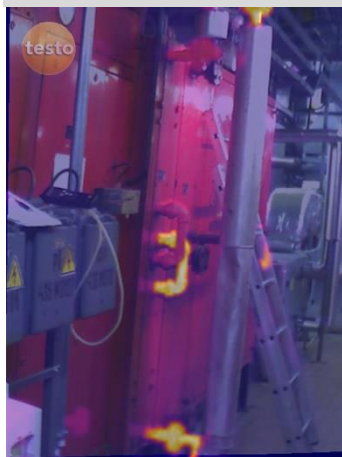
Obrázek 15 – Teplotní spád při měření výkon ohříváče

Měření bylo provedeno za ustálených podmínek (při zapnutém čerpadle a 100 % otevření 2-cestného ventilu) a při plném výkonu ventilátoru.

Talková diference na sacím ústí ventilátoru:	40 Pa
Množství vzduchu:	$\sqrt{40} * 1950 = 12\,350\text{ m}^3/\text{h}$
Teplotní spád na straně vzduchu:	15,6 / 27,8 °C
Teplotní spád na straně topné vody:	69,2 / 44,5 °C
Změřený výkon:	$(27,8 - 15,6) * \frac{12350}{3600} * 1,2 = 50,22\text{ kW}$; při střední teplotě na výměníku 56,9 °C

Výkon ohříváče dle PD ² :	123,5 kW; otopná voda 105 / 46°C; vzduch 5/18 °C.
Výkon ohříváče dle měření:	50,22 kW; otopná voda 69,2 / 44,5°C; vzduch 15,6 / 27,8 °C

Při přepočtu výkonu výměníku pro stav z měření vychází teoretický výkon ohříváče 68,12 kW

Výkon výměníku je 50,22 / 68,12 kW = 74 % PD.
