## PROTOKOL O KONTROLE VZDUCHOTECHNICKÉHO ZAŘÍZENÍ Č. 371

<b>Název zakázky:</b>	<b>VZT – audit vzduchotechnik</b>
<b>Adresa objektu:</b>	<b>Kongresové centrum Praha a.s., 5. května 1640/65, Nusle, 140 00, Praha 4</b>
<b>Název zařízení:</b>	<b>VZT371 – Malý sál</b>
<b>Popis zařízení:</b>	Zařízení je umístěno v 2.PP <sup>1</sup> ve strojovně VS02. Na straně přívodu vzduchu obsahuje klapku na přívodu vzduchu, odvinovací filtr, kapsový filtr, ohřívač, chladič, demontovaný zvlhčovač vzduchu, dohřívač, přívodní ventilátor, výtlačkovou komoru s tlumiči a klapku na odvodu

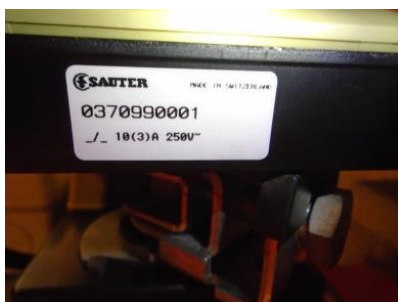
Obrázek 1 – Štítek pohonu klapky

- 1.1.1 Přívodní manžeta – OK
- 1.1.2 Přívodní klapka – OK
- 1.1.3 Plášť – korodující zavírače dveří a plášť okolo nich, nemá netěsností

- 4.9.1 Vstupní klapka – korodují zavírače dveří a plášť okolo nich
- 4.9.2 Filtrační komora 1° - Nezafixovaná textilie, (netěsnosti po stranách), zanesený filtr koroze chrániček, netěsné prostupy kabelů

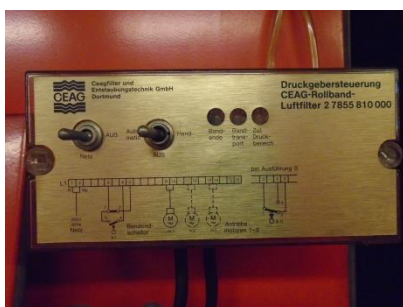
Obrázek 3 – Ovládání odvinovacího filtru

- 1.2.1 Stav filtrů: nepoužíván, místo filtru vložena fironová textilie, nezafixována, sesunutá (netěsná po stranách), zanesená
- 1.2.2 Skladba filtrů stávající: odvinovací filtr - firon
- 1.2.3 Doporučená skladba filtrů auditorem: G4 - 2060
- 1.2.4 Plášť – koroze chrániček kabelů, netěsné prostupy po kabelech

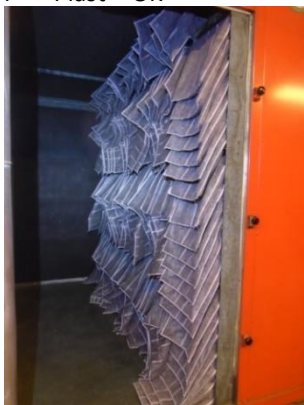
Obrázek 5 – Pohled na skladbu kapsových filtrů

- 1.3.1 Stav filtrů: špatně osazené filtry v pravém sloupci, zteřelá došedací pryž filtrů (netěsné), chybí horní přichytné svorky u vrchních filtrů.
- 1.3.2 Stávající skladba filtrů: F7 - 9x - 592x592x360 (5); 3x - 592x287x360 (5); 3x - 287x592x360 (3)
- 1.3.3 Doporučená skladba filtrů auditorem: G4 - 9x - 592x592x630 (5); 3x - 592x287x630 (5)  
3x - 287x592x630 (3)
- 1.3.4 Plášť – OK

- 4.9.3 Filtrační komora 2° - špatně osazený pravý sloupec filtrů, zteřelá dosedací pryž (netěsnosti), chybí horní přichytné svorky u vrchních filtrů
- 4.9.4 Ohříváč – koroze obvodové nosné konstrukce, zanesené lamely, netěsný plášť

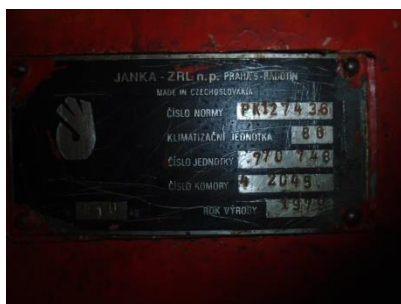
Obrázek 7 – Štítek komory ohřívače

- 1.4.1 Lamely – zanesené
- 1.4.2 Plášť – koroze obvodové konstrukce ohřívače, netěsný
- 1.4.3 Směšovací uzel ohřívače – ventil funkční, čerpadlo funkční

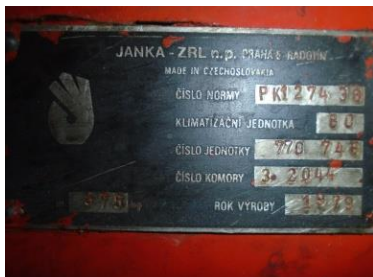
Obrázek 11 – Štítek komory chladiče

- 1.5.1 Lamely: nepřístupné
- 1.5.2 Plášť: netěsný
- 1.5.3 Směšovací uzel chladiče – ventil funkční

- 4.9.5 Chladič – Netěsný plášť, nepřístupný výměník
- 4.9.6 Zvlhčovač vzduchu – Demontován, nahrazen potrubím  
Dohříváč – Koroze obvodové nosné konstrukce a podlahy i zespoda, plášť je netěsný, korodují chráničky kabelů, zanesené lamely, Lokálně deformované lamely – vhodné „učesat“ narovnat tak, aby mohl mezi lamelami proudit vzduch.

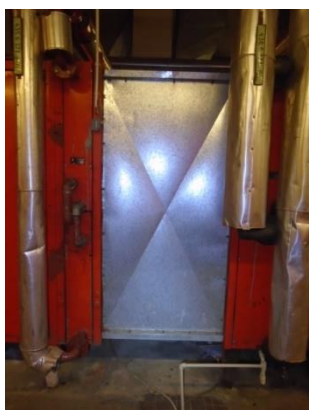
Obrázek 15 – Pohled na demontovaný zvlhčovač

- 1.6.1 Demontováno, nahrazeno potrubím

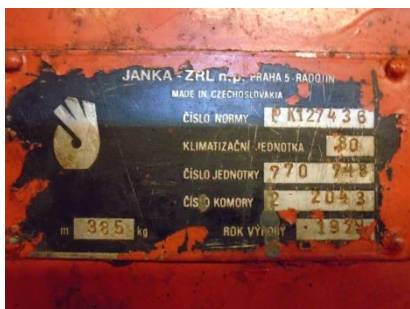
Obrázek 16 – Štítek komory dohříváče

- 1.7.1 Lamely: Lokálně deformované, zanesené
- 1.7.2 Komora: koroze nosné konstrukce, chráničky kabelů korodují, podlaha koroduje zespoda
- 1.7.3 Plášť: netěsnosti
- 1.7.4 Směšovací uzel dohříváče: ventil funkční, čerpadlo funkční, rozbité oba teploměry

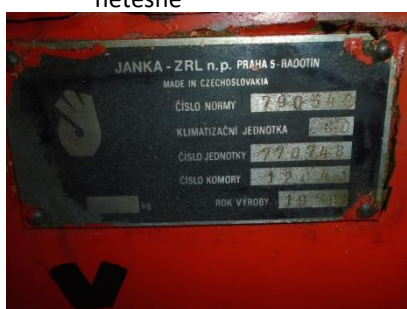
Obrázek 20 – Štítek komory ventilátoru

- 1.8.1 Zanesené lopatky ventilátoru, prověšené řemeny, nesouosé řemenice, manžeta netěsná v rozích
- 1.8.2 Plášť: odlupuje se barva ze všeho, koroze všeho, otvor v podlaze, chybějící šrouby dveří (dveře jsou netěsné)

- 4.9.7 Ventilátor – Zanesené lopatky ventilátoru, koroduje plášť, manžeta je děravá v rozích
- 4.9.8 Plášť: odlupuje se barva ze všeho, koroze všeho, otvor v podlaze, chybějící šrouby dveří (dveře jsou netěsné)

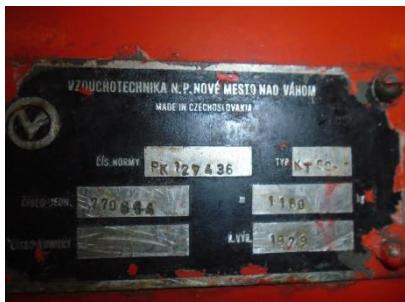
Obrázek 24 – Štítek komory

### 1.9.1 Netěsný plášť, děravá manžeta

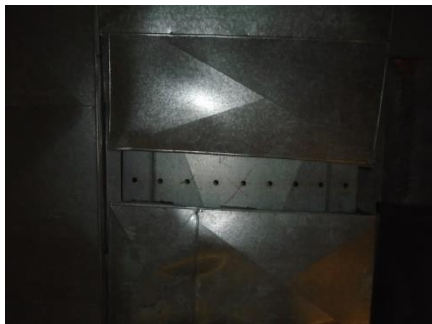
Obrázek 27 – Měřící místo VZT371

Rozměr potrubí: 1,6x0,63 m

Měřící přímka	Rychlost v měřicím bodě (přívod) (m/s)								
	1	1,3	1,8	1,3	1,8	3,5	6,1	8,4	9
2	2,7		2,9		4,8		8,1		9
3	3,3	3,4	3,8	4,6	5,5	6,9	7,9	8,5	8,4
4	3,3		4,5		6		7,1		7

Průměrná rychlost v potrubí: 5,3 m/s  
 Plocha potrubí v místě měření:  $1,25 \times 0,63 = 0,79 \text{ m}^2$   
 Naměřené množství vzduchu:  $5,3 \times 0,79 \times 3600 = 15\,157 \text{ m}^3/\text{h}$

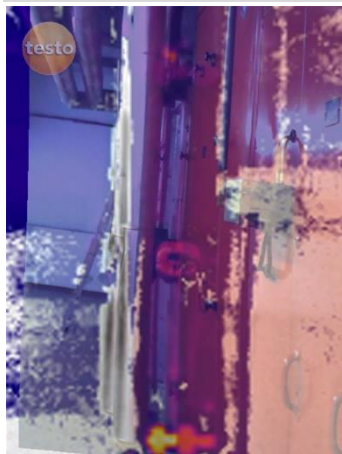
Obrázek 28 – Teplotní spád při měření výkon ohříváče

Talková diference na sacím ústí ventilátoru: 441 Pa  
 Množství vzduchu:  $\sqrt{441} * 850 = 17\,850\text{ m}^3/\text{h}$   
 Teplotní spád na straně vzduchu: 24,3 / 30,9 °C  
 Teplotní spád na straně topné vody: 62,7 / 40,1 °C  
 Změřený výkon:  $(30,9 - 24,3) * \frac{17850}{3600} * 1,2 = 39,3\text{ kW}$ ; při střední teplotě na výměníku 51,4 °C

Výkon výměníku je 39,3/85,1 kW = 46 % PD.

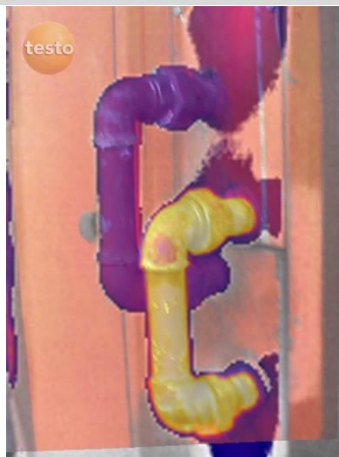
Obrázek 32 – Teplotní spád při měření výkon dohříváče

Talková diference na sacím ústí ventilátoru:	448 Pa
Množství vzduchu:	$\sqrt{448} * 850 = 18\ 000\ m^3/h$
Teplotní spád na straně vzduchu:	22,6 / 28,3 °C
Teplotní spád na straně topné vody:	63,1 / 37,3 °C
Změřený výkon:	$(28,3 - 22,6) * \frac{18000}{3600} * 1,2 = 34,2\ kW$ ; při střední teplotě na výměníku 50,2 °C

Výkon výměníku je 81,4 / 56 kW = 61 % PD.
