Odborný posudek

# **Odborné posouzení stavu ploché střechy víceúčelového objektu Kongresového centra a koncepční návrh nápravných opatření**

Víceúčelový objekt  
Na Pankráci 1684/15  
140 00  
Praha 4 – Nusle

Únor 2024

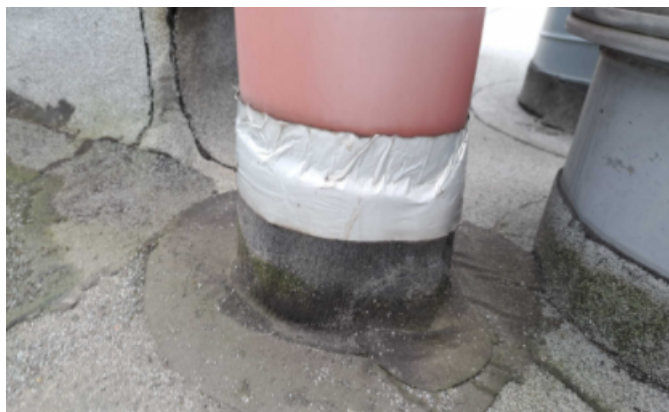
Některé prostupy a vedení jsou z PVC trubek a kolen. PVC systém trubek je určen na vedení v zemině a ne na vzduchu či už v interiéru nebo exteriéru. V exteriéru je však toto potrubí obzvlášť nevhodné, protože je citlivé na dlouhodobé UV záření (Foto /36/ - Foto /39/).

Foto /39/ Nefunkční oprava prolepením nesoudržného vytažení hydroizolace a podkladního materiálu

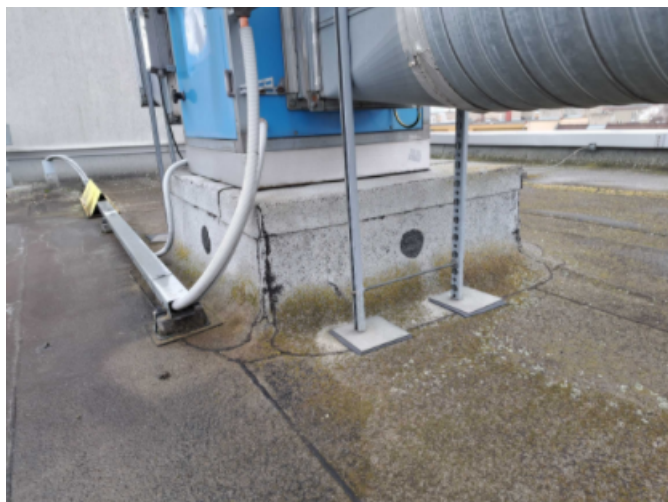
Foto /42/ Podpěry správně položeny na přířezech

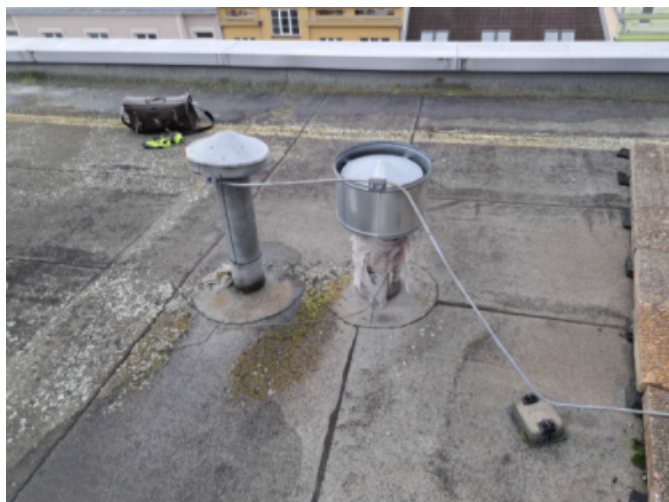
Foto /49/ Uchycení hromosvodu ke komínovým hlavicím

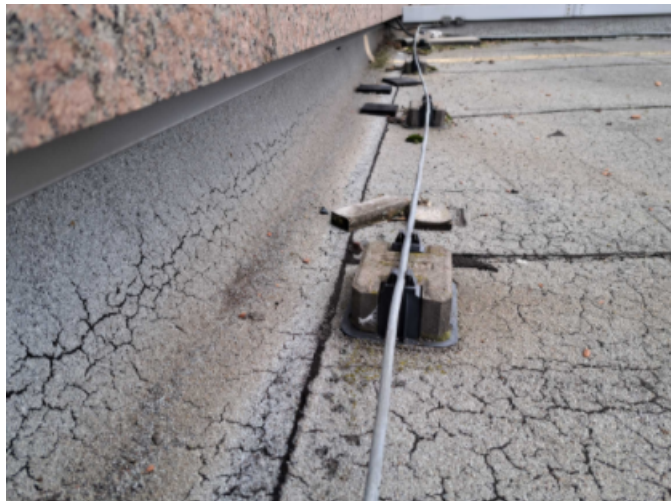
Foto /51/ Pohled na uložení hromosvodné soustavy v ploše

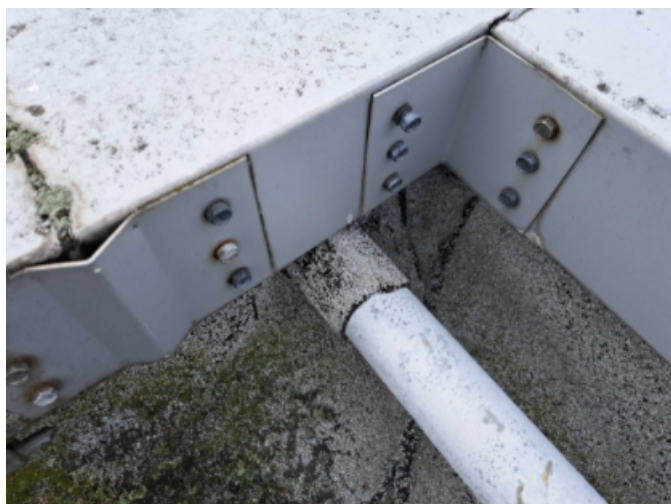
Foto /53/ Napojení záchytného zařízení pro umývače oken na atiku

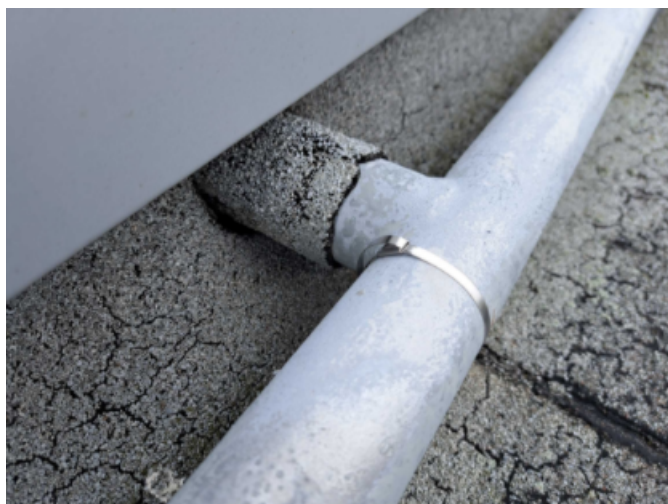
Foto /54/ Napojení záchytného zařízení pro umývače oken na atiku

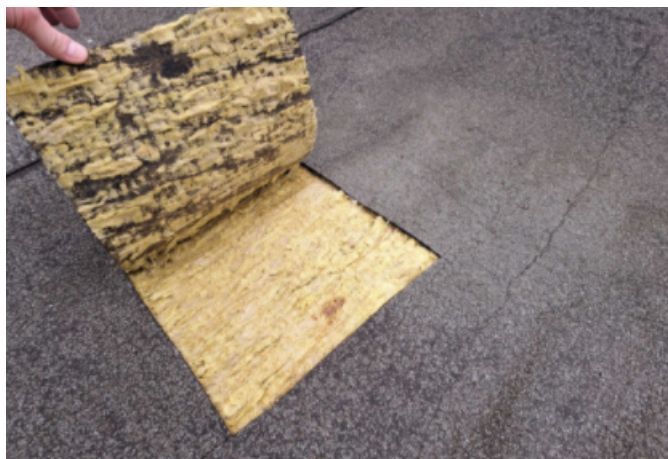
Na polystyrénu se nachází minerální vata, která zároveň plní funkci spádové vrstvy. Vata je v tloušťce od 15 do 110 mm. Ve větších tloušťkách je tato vrstva tvořena dvěma na sebe uloženými deskami minerální vaty, tedy spádovou vrstvu tvoří jenom vrchní deska (Foto /55/ - Foto /59/). Izolace byla ve dvou sondách nalezena vlhká a silně zdegradována, ve zbytku sond byla nalezena suchá a bez známek degradace.

Foto /55/ Pohled na tepelnou izolaci v sondě

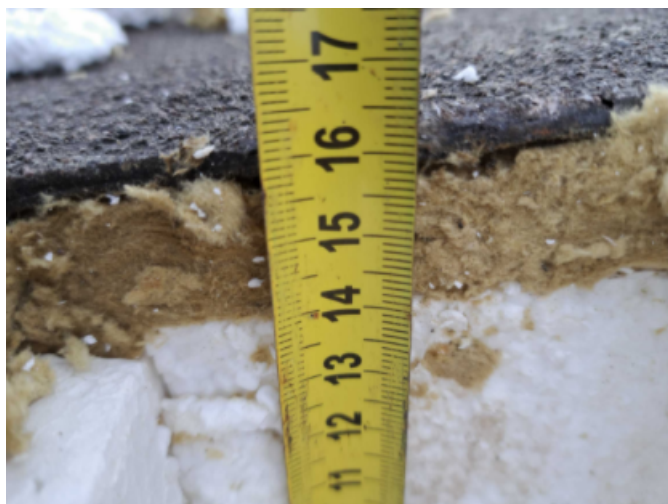
Foto /58/ Nejmenší tloušťka střešního souvrství

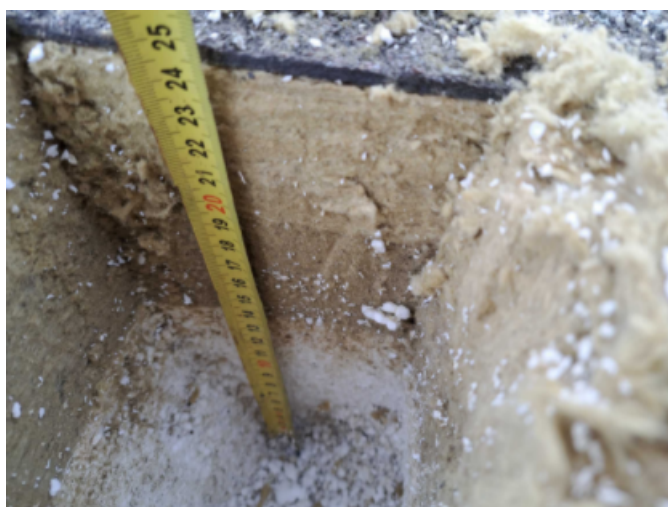
Foto /59/ Největší tloušťka střešního souvrství

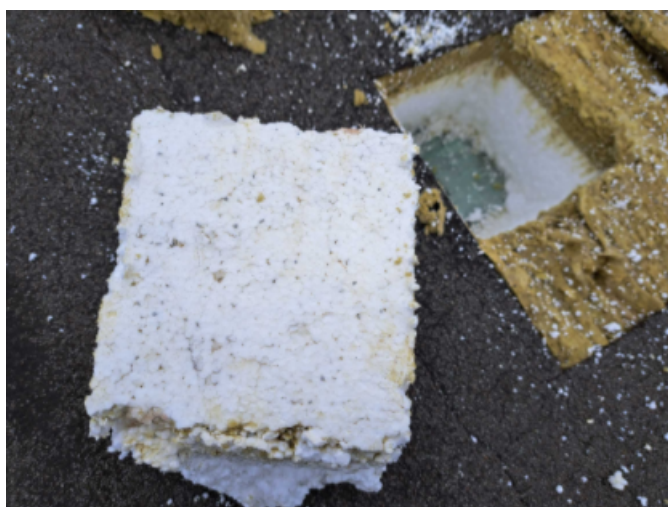
Expandovaný polystyrén je v celé ploše o tloušťce 140mm. V žádné ze sond polystyrén nevykazuje známky vlhkosti nebo degradace (Foto /60/ - Foto /62/).

Foto /60/ Pohled na EPS ze skladby, bez známek degradace

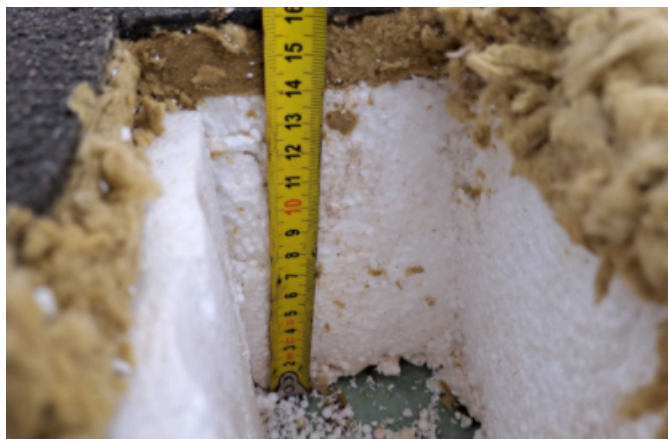
Foto /62/ Celková návaznost vrstev v střešním plášti v sondě S4

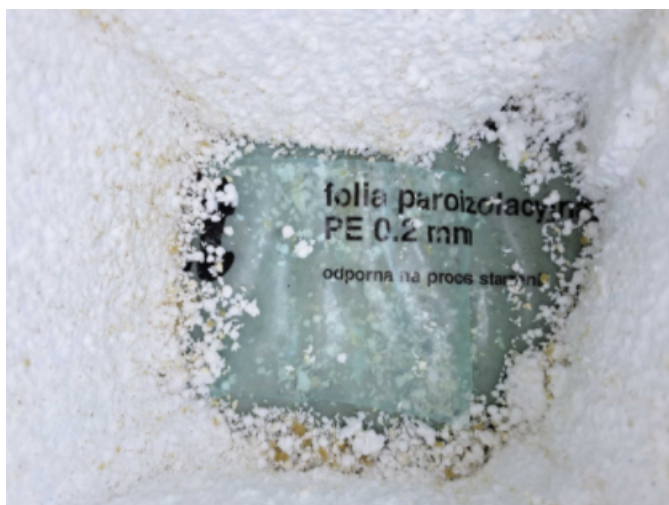
Mezi tepelnou izolací a nosnou železobetonovou deskou byla nalezena parotěsnicí fólie. Na fólii bylo nalezeno označení PE 0,2. Lze tedy konstatovat, že se jedná o polyetylenovou fólii o tloušťce 0,2 mm. Tato fólie byla nalezena ve všech místech provedení sond v suchém stavu a bez známek degradace nebo mechanického poškození (Foto /63/).

Foto /63/ Pohled na parotěsnicí fólii v sondě S4
