Odborný posudek

# **Odborné posouzení stavu ploché střechy víceúčelového objektu Kongresového centra a koncepční návrh nápravných opatření**

Víceúčelový objekt  
Na Pankráci 1684/15  
140 00  
Praha 4 – Nusle

Únor 2024

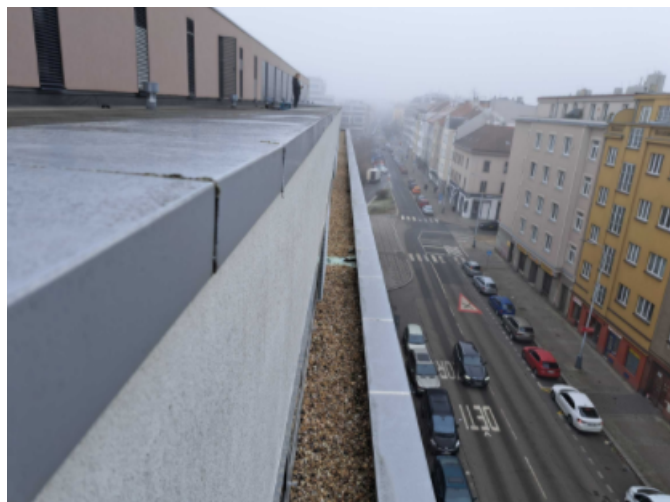
Okraje střechy jsou po celém obvodu chráněny atikou. Atika je v silně zdegradovaném stavu a je spádovaná správně a to směrem ke střeše.

Foto /20/ Pohled na atiku z vnější strany

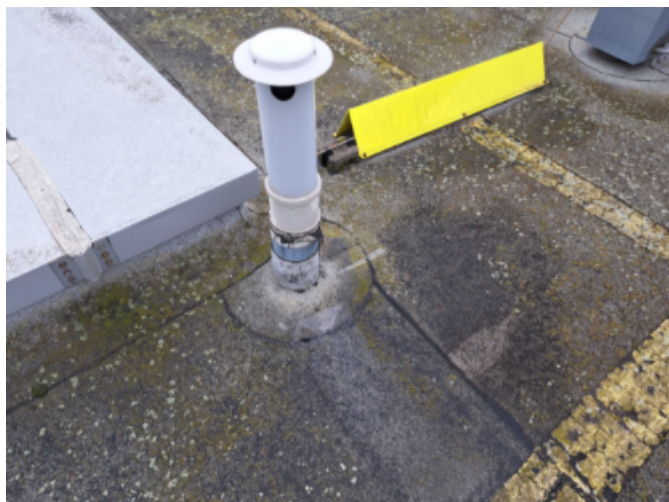
V ploše střechy se nachází žluté výstražné trojúhelníkové profily, které varují před vedením hromosvodu, aby nedošlo k náhodnému poškození nebo zakopnutí o vedení hromosvodu (Foto /45/ - Foto /47/).

Foto /45/ Ochranné profily nad homosvodem

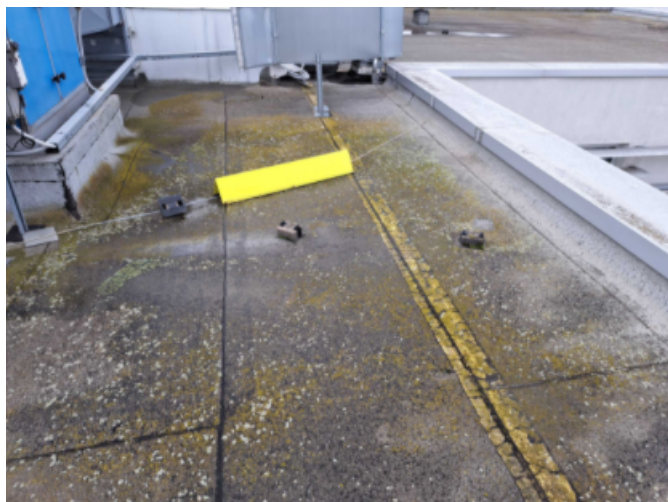
Foto /46/ Ochranné profily nad homosvodem

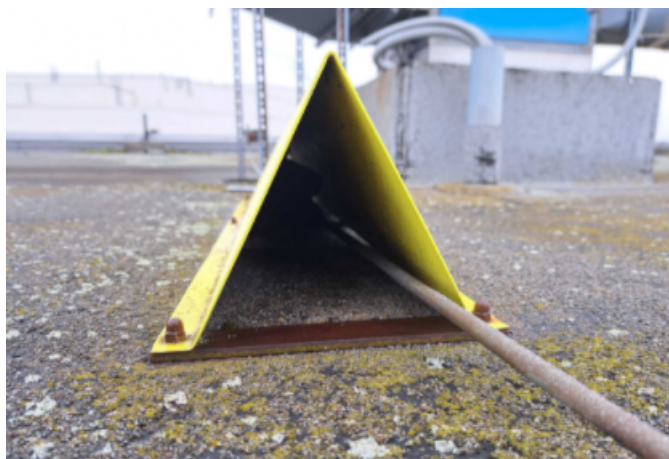
Foto /47/ Ochranné profily nad homosvodem

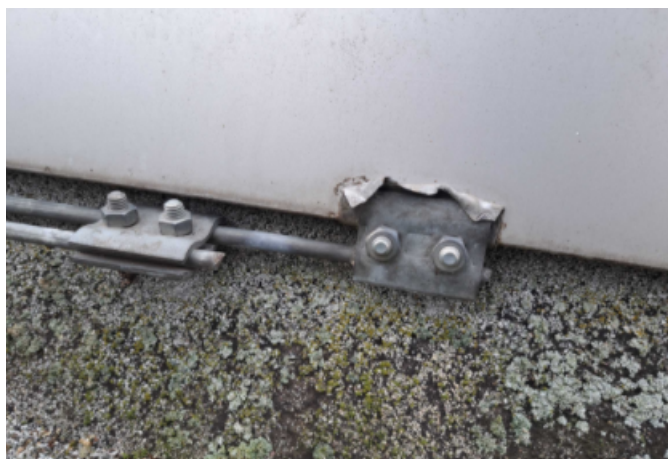
Foto /48/ Uchycení hromosvodu na oplechování atiky

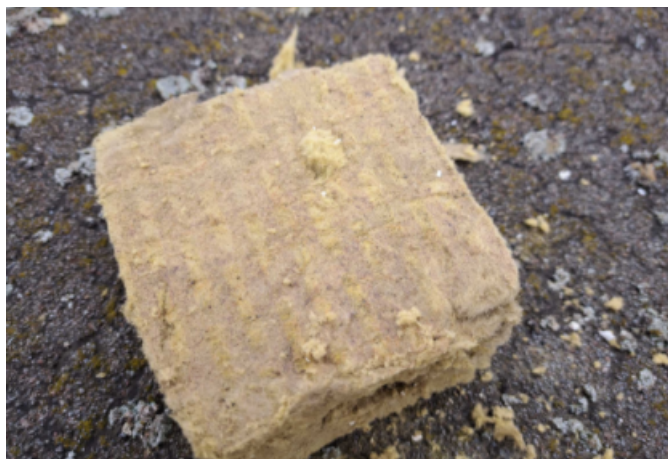
Na polystyrénu se nachází minerální vata, která zároveň plní funkci spádové vrstvy. Vata je v tloušťce od 15 do 110 mm. Ve větších tloušťkách je tato vrstva tvořena dvěma na sebe uloženými deskami minerální vaty, tedy spádovou vrstvu tvoří jenom vrchní deska (Foto /55/ - Foto /59/). Izolace byla ve dvou sondách nalezena vlhká a silně zdegradována, ve zbytku sond byla nalezena suchá a bez známek degradace.

Foto /56/ Pohled na tepelnou izolaci z minerální vaty
